PROGETTO DEFINITIVO-ESECUTIVO : RIQUALIFICAZIONE ENERGETICA DELL'IMPIANTO SPORTIVO DI FRAZIONE RICCA E MESSA IN SICUREZZA DELLE PERTINENZE DELLA SCUOLA DI FRAZIONE VALLE TALLORIA DEL COMUNE DI DIANO D'ALBA

Progetto: planimetrie, sezione e prospetti
IMPIANTO SPORTIVO

ALLEGATO

6

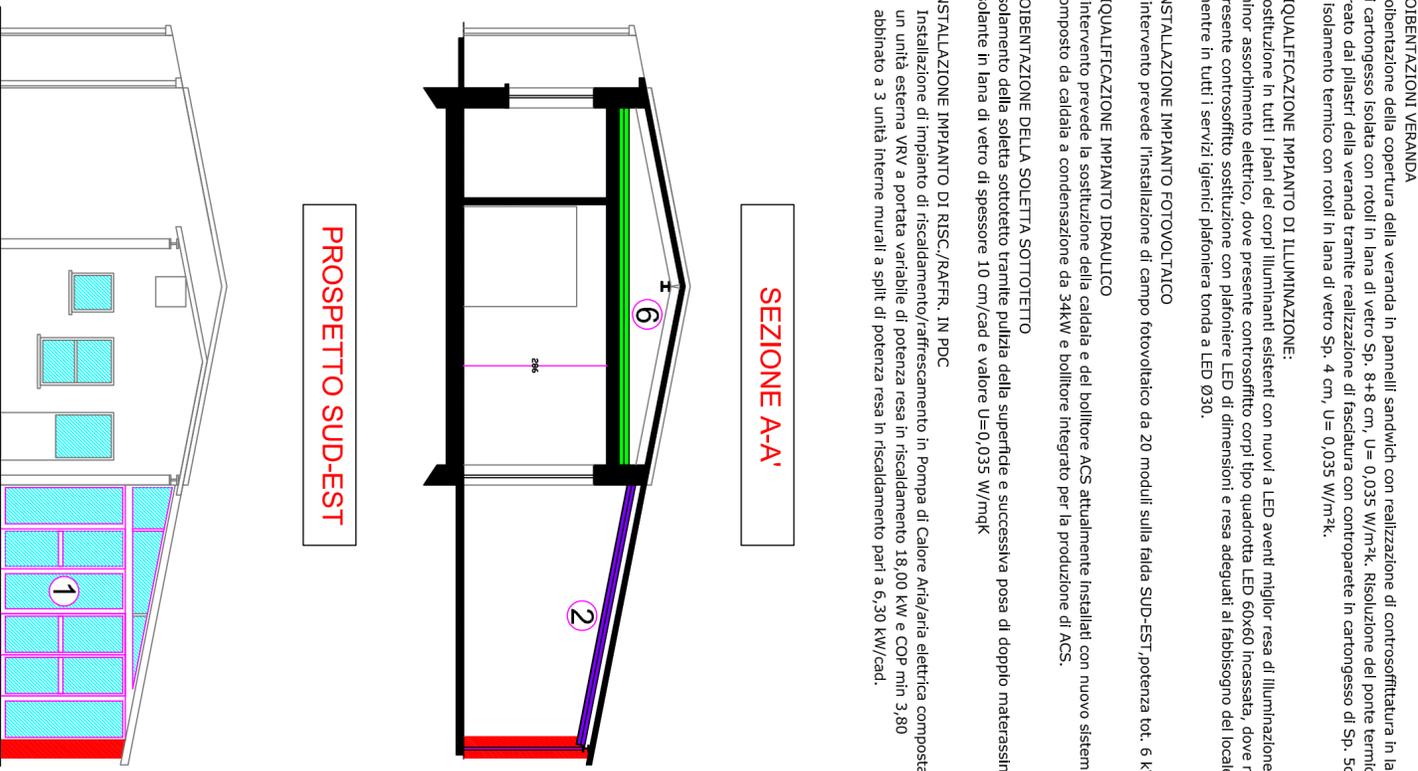
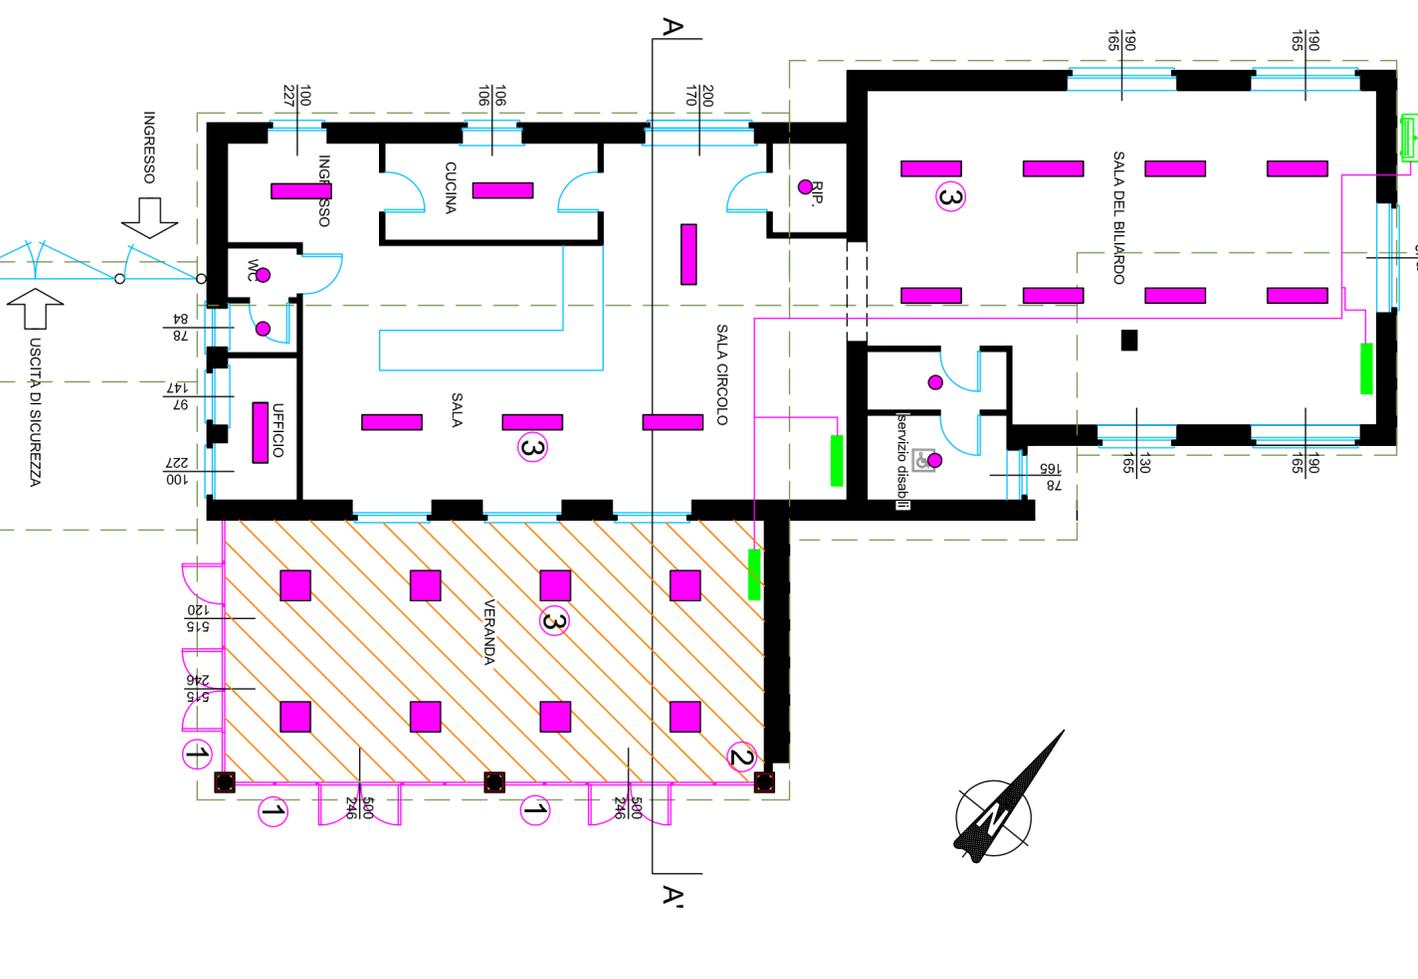
IMPIANTO SPORTIVO FABBRICATO CIRCOLO

- SOSTITUZIONE SERRAMENTI**
Sostituzione degli attuali serramenti della veranda con nuovi di dimensioni uguali all'esistente in Alluminio taglio termico con $Uw \leq 1,30 \text{ W/m}^2\text{K}$. Vetrocamere in linea con la normativa UNI EN 12600 per l'installazione in luoghi pubblici.

- COIBENTAZIONI VERANDA**
Coibentazione della copertura della veranda in pannelli sandwich con realizzazione di controsoffittatura in lastre di cartongesso isolata con rotoli in lana di vetro Sp. 8+8 cm, $U = 0,035 \text{ W/m}^2\text{K}$. Risoluzione del ponte termico creato dai pilastri della veranda tramite realizzazione di fasciatura con controperete in cartongesso di Sp. 5cm e isolamento termico con rotoli in lana di vetro Sp. 4 cm, $U = 0,035 \text{ W/m}^2\text{K}$.

- RIQUALIFICAZIONE IMPIANTO DI ILLUMINAZIONE:**
Sostituzione in tutti i piani dei corpi illuminanti esistenti con nuovi a LED aventi miglior resa di illuminazione e minor assorbimento elettrico, dove presente controsoffitto copri tipo quadrata LED 60x60 incassata, dove non presente controsoffitto sostituzione con plafoniere LED di dimensioni e resa adeguati al fabbisogno del locale, mentre in tutti i servizi igienici plafoniera tonda a LED Ø30.

- INSTALLAZIONE IMPIANTO FOTOVOLTAICO**
L'intervento prevede l'installazione di campo fotovoltaico da 20 moduli sulla falda SUD-EST, potenza tot. 6 kWp.

- RIQUALIFICAZIONE IMPIANTO IDRAULICO**
L'intervento prevede la sostituzione della caldaia e del bollitore ACS attualmente installati con nuovo sistema composto da caldaia a condensazione da 34kW e bollitore integrato per la produzione di ACS.

- COIBENTAZIONE DELLA SOLETTA SOTTOTETTO**
Isolamento della soletta sottotetto tramite pulizia della superficie e successiva posa di doppio materassino isolante in lana di vetro di spessore 10 cm/cad e valore $U=0,035 \text{ W/m}^2\text{K}$

- INSTALLAZIONE IMPIANTO DI RISC./RAFFR. IN PDC**
Installazione di impianto di riscaldamento/raffrescamento in Pompa di Calore Aria/aria elettrica composta da un'unità esterna VRV a portata variabile di potenza resa in riscaldamento 18,00 kW e COP min 3,80 abbinata a 3 unità interne murali a split di potenza resa in riscaldamento pari a 6,30 kW/cad.

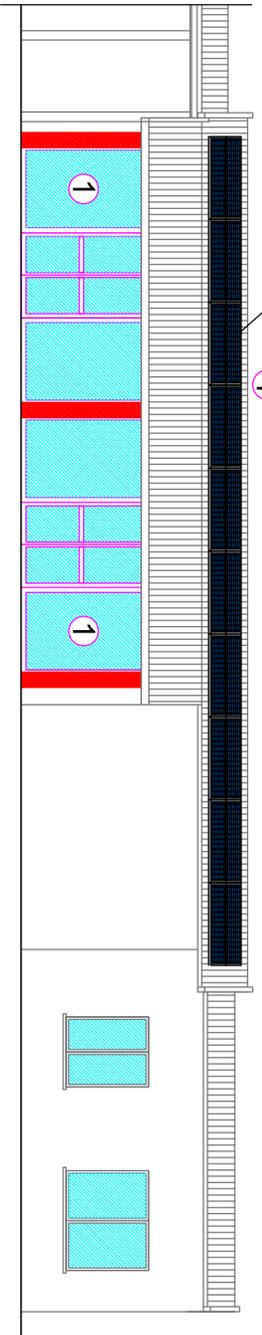
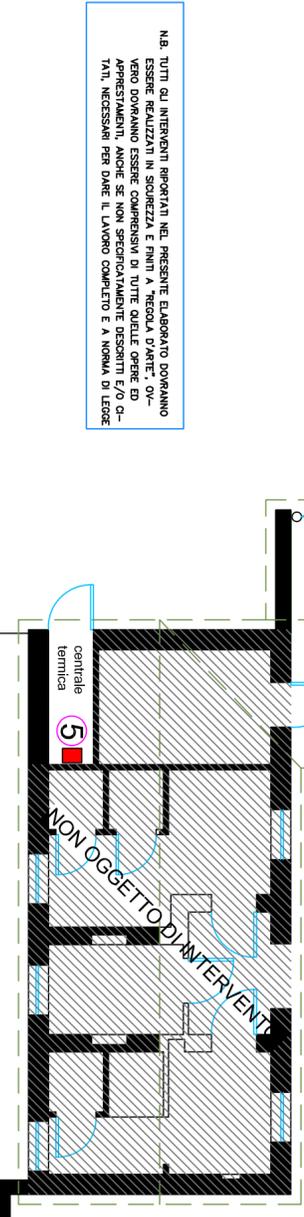
SEZIONE A-A'

PROSPETTO SUD-EST

Campo fotovoltaico con potenza di picco pari a 6,0 kWp
